InhaltsverzeichnisProjektname
Mellikon Bachkanal 181124

Haltungsinspektion - 18.11.2024 - ME5831-MES12

Ort Mellikon	Schacht oben ME5831	Rohrlänge [m] 0
Strasse Schulstrasse	Schachtfunktion oben	HL [m] 95.94
Lage Nebenstrasse	Schacht unten MES12	Insp.Länge [m] 95.94
Plan Nr.	Schachtfunktion unten	Baujahr
Profil Kreisprofil 700mm	Grund Zustandskontrolle	
Funktion Hierarchisch	Erfassungsart Kanalfernsehen	
Nutzungsart Bachwasser	Inspektionsrichtung In Fliessrichtung	
Film ME5831-MES12_38b8af24-09ca-4bc6-9dbc-9f5018044c25a371a19f-f220-405d-872d-a8c2462c72de.	Gereinigt	Ja
Material Beton unbekannt	Bemerkungen

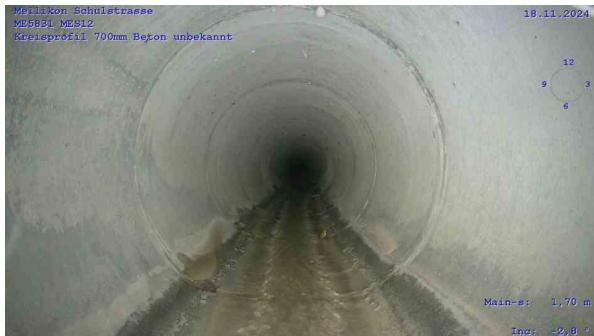
ME5831-MES12_dc49c97a-6c16-45cc-90a5-88fcf937177e_20241118_112721_684.jpg, 00:00:00, 1.70m
Beginn TV-Untersuchung (Vorgabe)

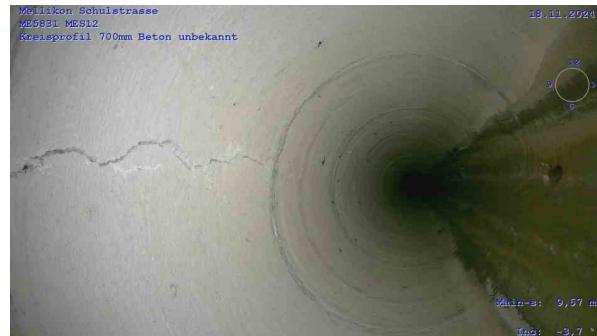
ME5831-MES12_327e6912-3ba9-48aa-bf14-6023da31f50e_20241118_112857_896.jpg, 00:01:19, 9.57m
Riss, längs bei 12 Uhr, Start

0.00	AECXC	Rohrprofilwechsel: Kreisprofil, 700mm hoch			
	1.70	BDBA	Beginn TV-Untersuchung (Vorgabe)	00:00:00	ME5831-M ES12_dc4 9c97a-6c1	
	9.57	A01 BABBA	Riss, längs bei 12 Uhr, Start	00:01:19	ME5831-M ES12_327 e6912-3ba	1

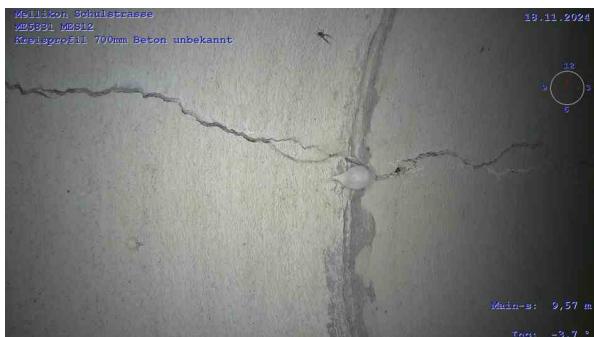
ME5831-MES12_b2e8613b-0d73-488d-be44-d09aec8c07c1_20241118_112847_618.jpg, 00:01:19, 9.57m
Riss, längs bei 12 Uhr, Start

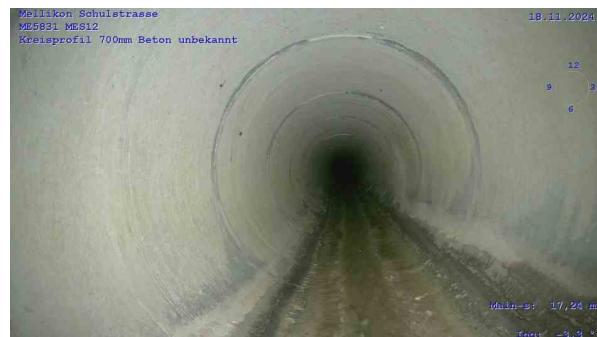
ME5831-MES12_66d8e18e-a71c-41b6-9aec-494d694825a6_20241118_113006_257.jpg, 00:02:27, 17.24m
Riss, längs bei 12 Uhr, Ende

17.24	B01 BABBA	Riss, längs bei 12 Uhr, Ende	00:02:27	ME5831-M ES12_66d 8e18e-a71	1
	22.86	A02 BABBA	Riss, längs bei 12 Uhr, Start	00:02:50	ME5831-M ES12_0f69 e68b-750d	1

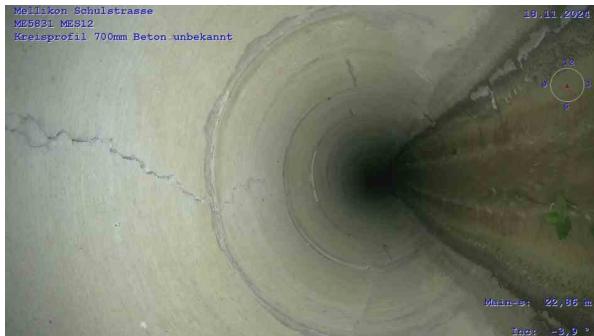
ME5831-MES12_0f69e68b-750d-4035-98ea-4bccee3c1320_2
0241118_113115_292.jpg, 00:02:50, 22.86m
Riss, längs bei 12 Uhr, Start

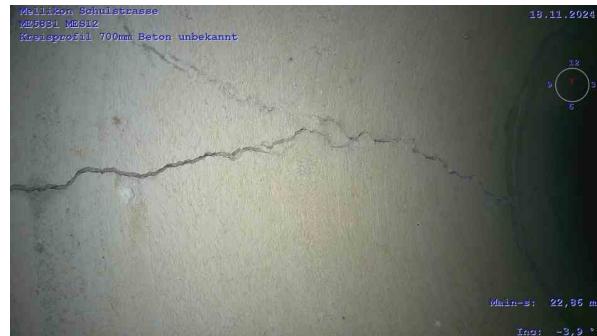
ME5831-MES12_03ee66d3-9964-46dc-8934-7cef5b5d520d_2
0241118_113109_056.jpg, 00:02:50, 22.86m
Riss, längs bei 12 Uhr, Start

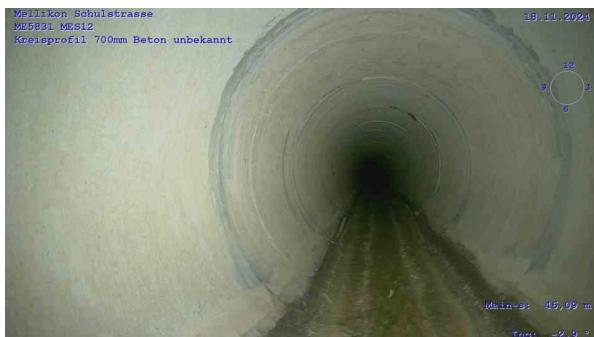
ME5831-MES12_97f7a516-736b-4b14-8c83-fe948f07d956_20
20241118_113307_100.jpg, 00:04:54, 46.09m
Riss, längs bei 12 Uhr, Ende

46.09	B02 BABBA	Riss, längs bei 12 Uhr, Ende	00:04:54	ME5831-M ES12_97f7 a516-736b	1
	52.12	A03 BABBA	Riss, längs bei 12 Uhr, Start	00:05:21	ME5831-M ES12_e3a 353cb-2a0	1

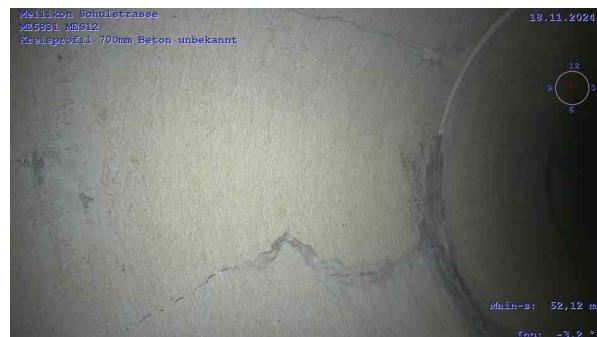
ME5831-MES12_e3a353cb-2a01-4843-8871-e736c20ca481_20
20241118_113357_109.jpg, 00:05:21, 52.12m
Riss, längs bei 12 Uhr, Start

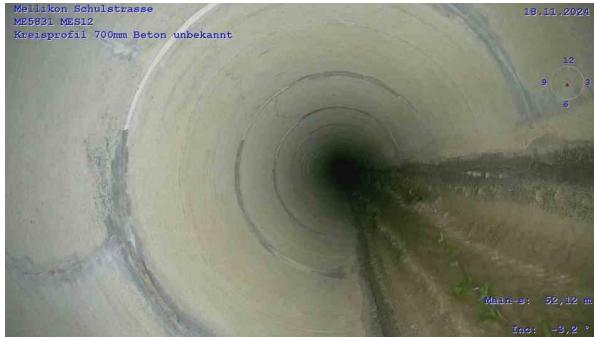
ME5831-MES12_6c5ccc3b-6e68-4e9d-9f94-fad85e81c79d_2
0241118_113403_679.jpg, 00:05:21, 52.12m
Riss, längs bei 12 Uhr, Start

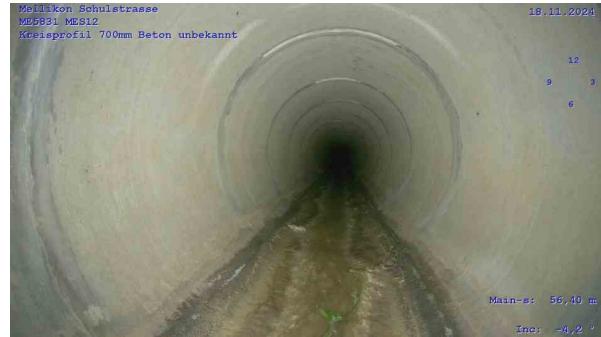
ME5831-MES12_58b2db08-652b-46fd-9427-cc4377f68cd3_2
0241118_113441_707.jpg, 00:06:13, 56.39m
Riss, längs bei 12 Uhr, Ende

56.39	B03 BABBA	Riss, längs bei 12 Uhr, Ende	00:06:13	ME5831-M ES12_58b 2db08-652	1
	60.56	A04 BABBA	Riss, längs bei 11 Uhr, Start	00:06:38	ME5831-M ES12_532 94486-54c	1

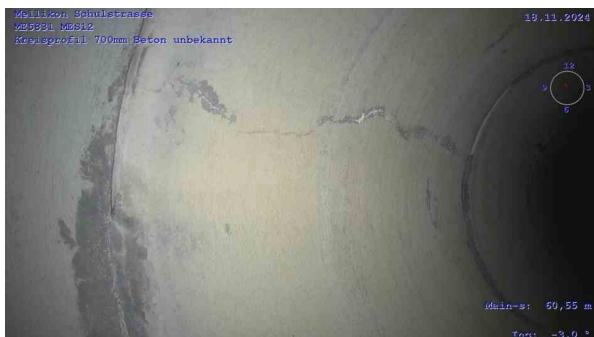
ME5831-MES12_53294486-54cd-4282-8fcf-67b4a82ca5d1_2
0241118_113523_331.jpg, 00:06:38, 60.56m
Riss, längs bei 11 Uhr, Start

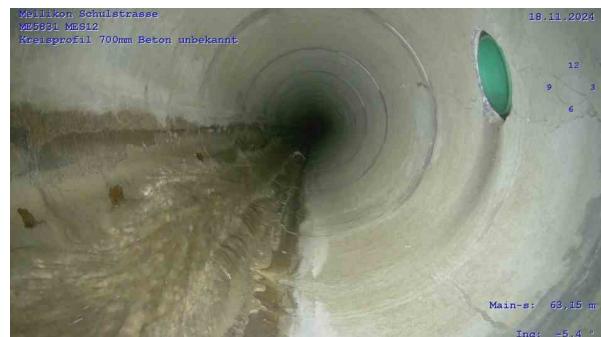
ME5831-MES12_9110660e-8675-4778-b6e1-8eb791af6cb_2
0241118_113613_463.jpg, 00:07:07, 63.04m
Anschluss gebohrt, offen bei 1 Uhr

63.04	BCADA	Anschluss gebohrt, offen bei 1 Uhr	00:07:07	ME5831-M ES12_911 0660e-867	
	70.21	B04 BABBA	Riss, längs bei 11 Uhr, Ende	00:08:12	ME5831-M ES12_f6cb 63f7-4364-	1

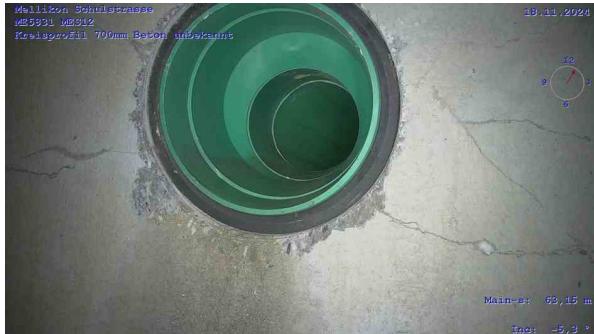
ME5831-MES12_5411aebc-1597-40ac-b995-d9db0a22395f_2
0241118_113600_847.jpg, 00:07:07, 63.04m
Anschluss gebohrt, offen bei 1 Uhr

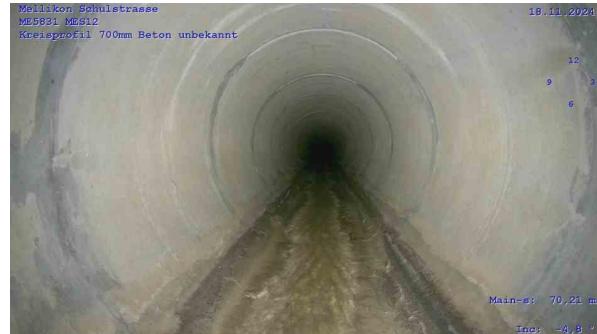
ME5831-MES12_f6cb63f7-4364-4266-bf80-4bdad9fd5c77_20
241118_113712_214.jpg, 00:08:12, 70.21m
Riss, längs bei 11 Uhr, Ende

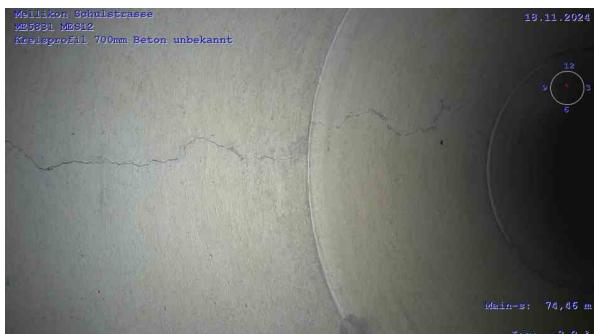
ME5831-MES12_da46d358-380f-45f6-b6da-8caa18714d61_2
0241118_113751_902.jpg, 00:08:34, 74.45m
Riss, längs bei 12 Uhr, Start

74.45	A05 BABBA	Riss, längs bei 12 Uhr, Start	00:08:34	ME5831-M ES12_da4 6d358-380	1
	80.57	B05 BABBA	Riss, längs bei 12 Uhr, Ende	00:09:12	ME5831-M ES12_9cf a856-f828-	1

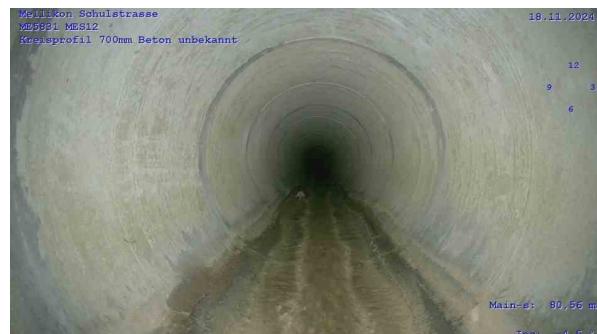
ME5831-MES12_9cfda856-f828-4262-a965-a1748868b536_2
0241118_113834_430.jpg, 00:09:12, 80.57m
Riss, längs bei 12 Uhr, Ende

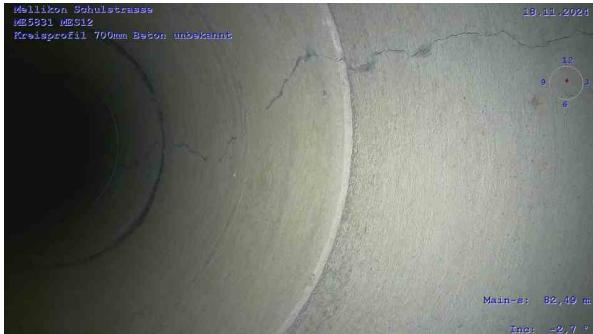
ME5831-MES12_74556df8-c8e0-4d28-9adf-13324d739c8a_2
0241118_113908_534.jpg, 00:09:29, 82.49m
Riss, längs bei 12 Uhr, Start

82.49	A06 BABBA	Riss, längs bei 12 Uhr, Start	00:09:29	ME5831-M ES12_745 56df8-c8e	1

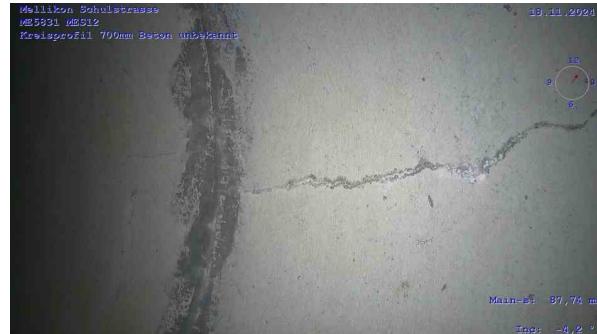
ME5831-MES12_ac3b9636-c1d5-4635-b94b-e9f7dfbc6e4e_2
0241118_113956_738.jpg, 00:10:10, 87.73m
Riss, längs bei 12 Uhr, Ende

1:626	m +	OP Kürzel	Zustand	MPEG	Foto	Stufe
	87.73	B06 BABBA	Riss, längs bei 12 Uhr, Ende	00:10:10	ME5831-M ES12_ac3 b9636-c1d	1

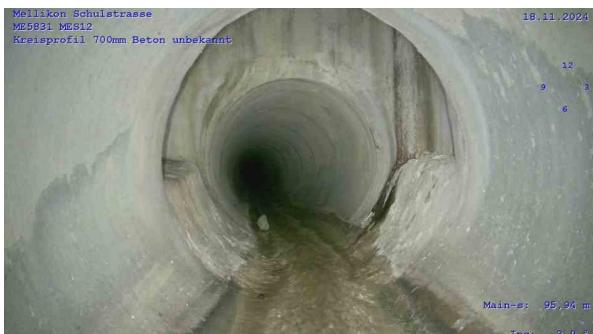
ME5831-MES12_cb9f3681-6f5f-4e6f-9667-e3b2f80dc31e_202
41118_114051_341.jpg, 00:10:55, 95.94m
Rohrende
